INTERVENTO DI CONSERVAZIONE E RESTAURO DI PONTE VECCHIO

Firenze - 10 Aprile 2024

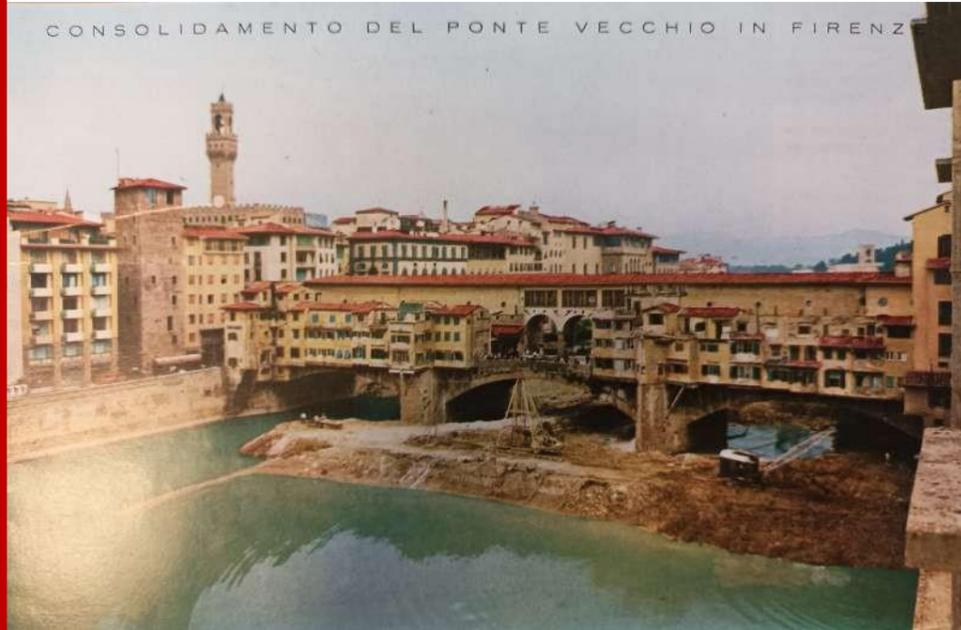
1958

Campagna di indagini preliminari eseguita da Ing. Rodio & C. S.p.A.

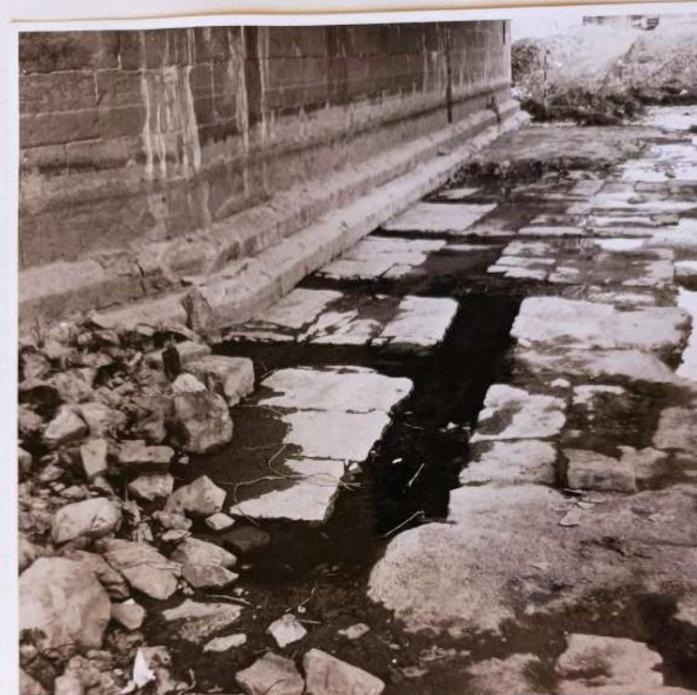
Rinvenimento resti di platea antica con grandi travi di rovere.

Firenze - Ponte Vecchio - Particolare della platea di fondazione contigua alla spalla destra del ponte - (Foto Soprint. p. i Beni Amb. e Arch. di Firenze 35413 n. 86918)

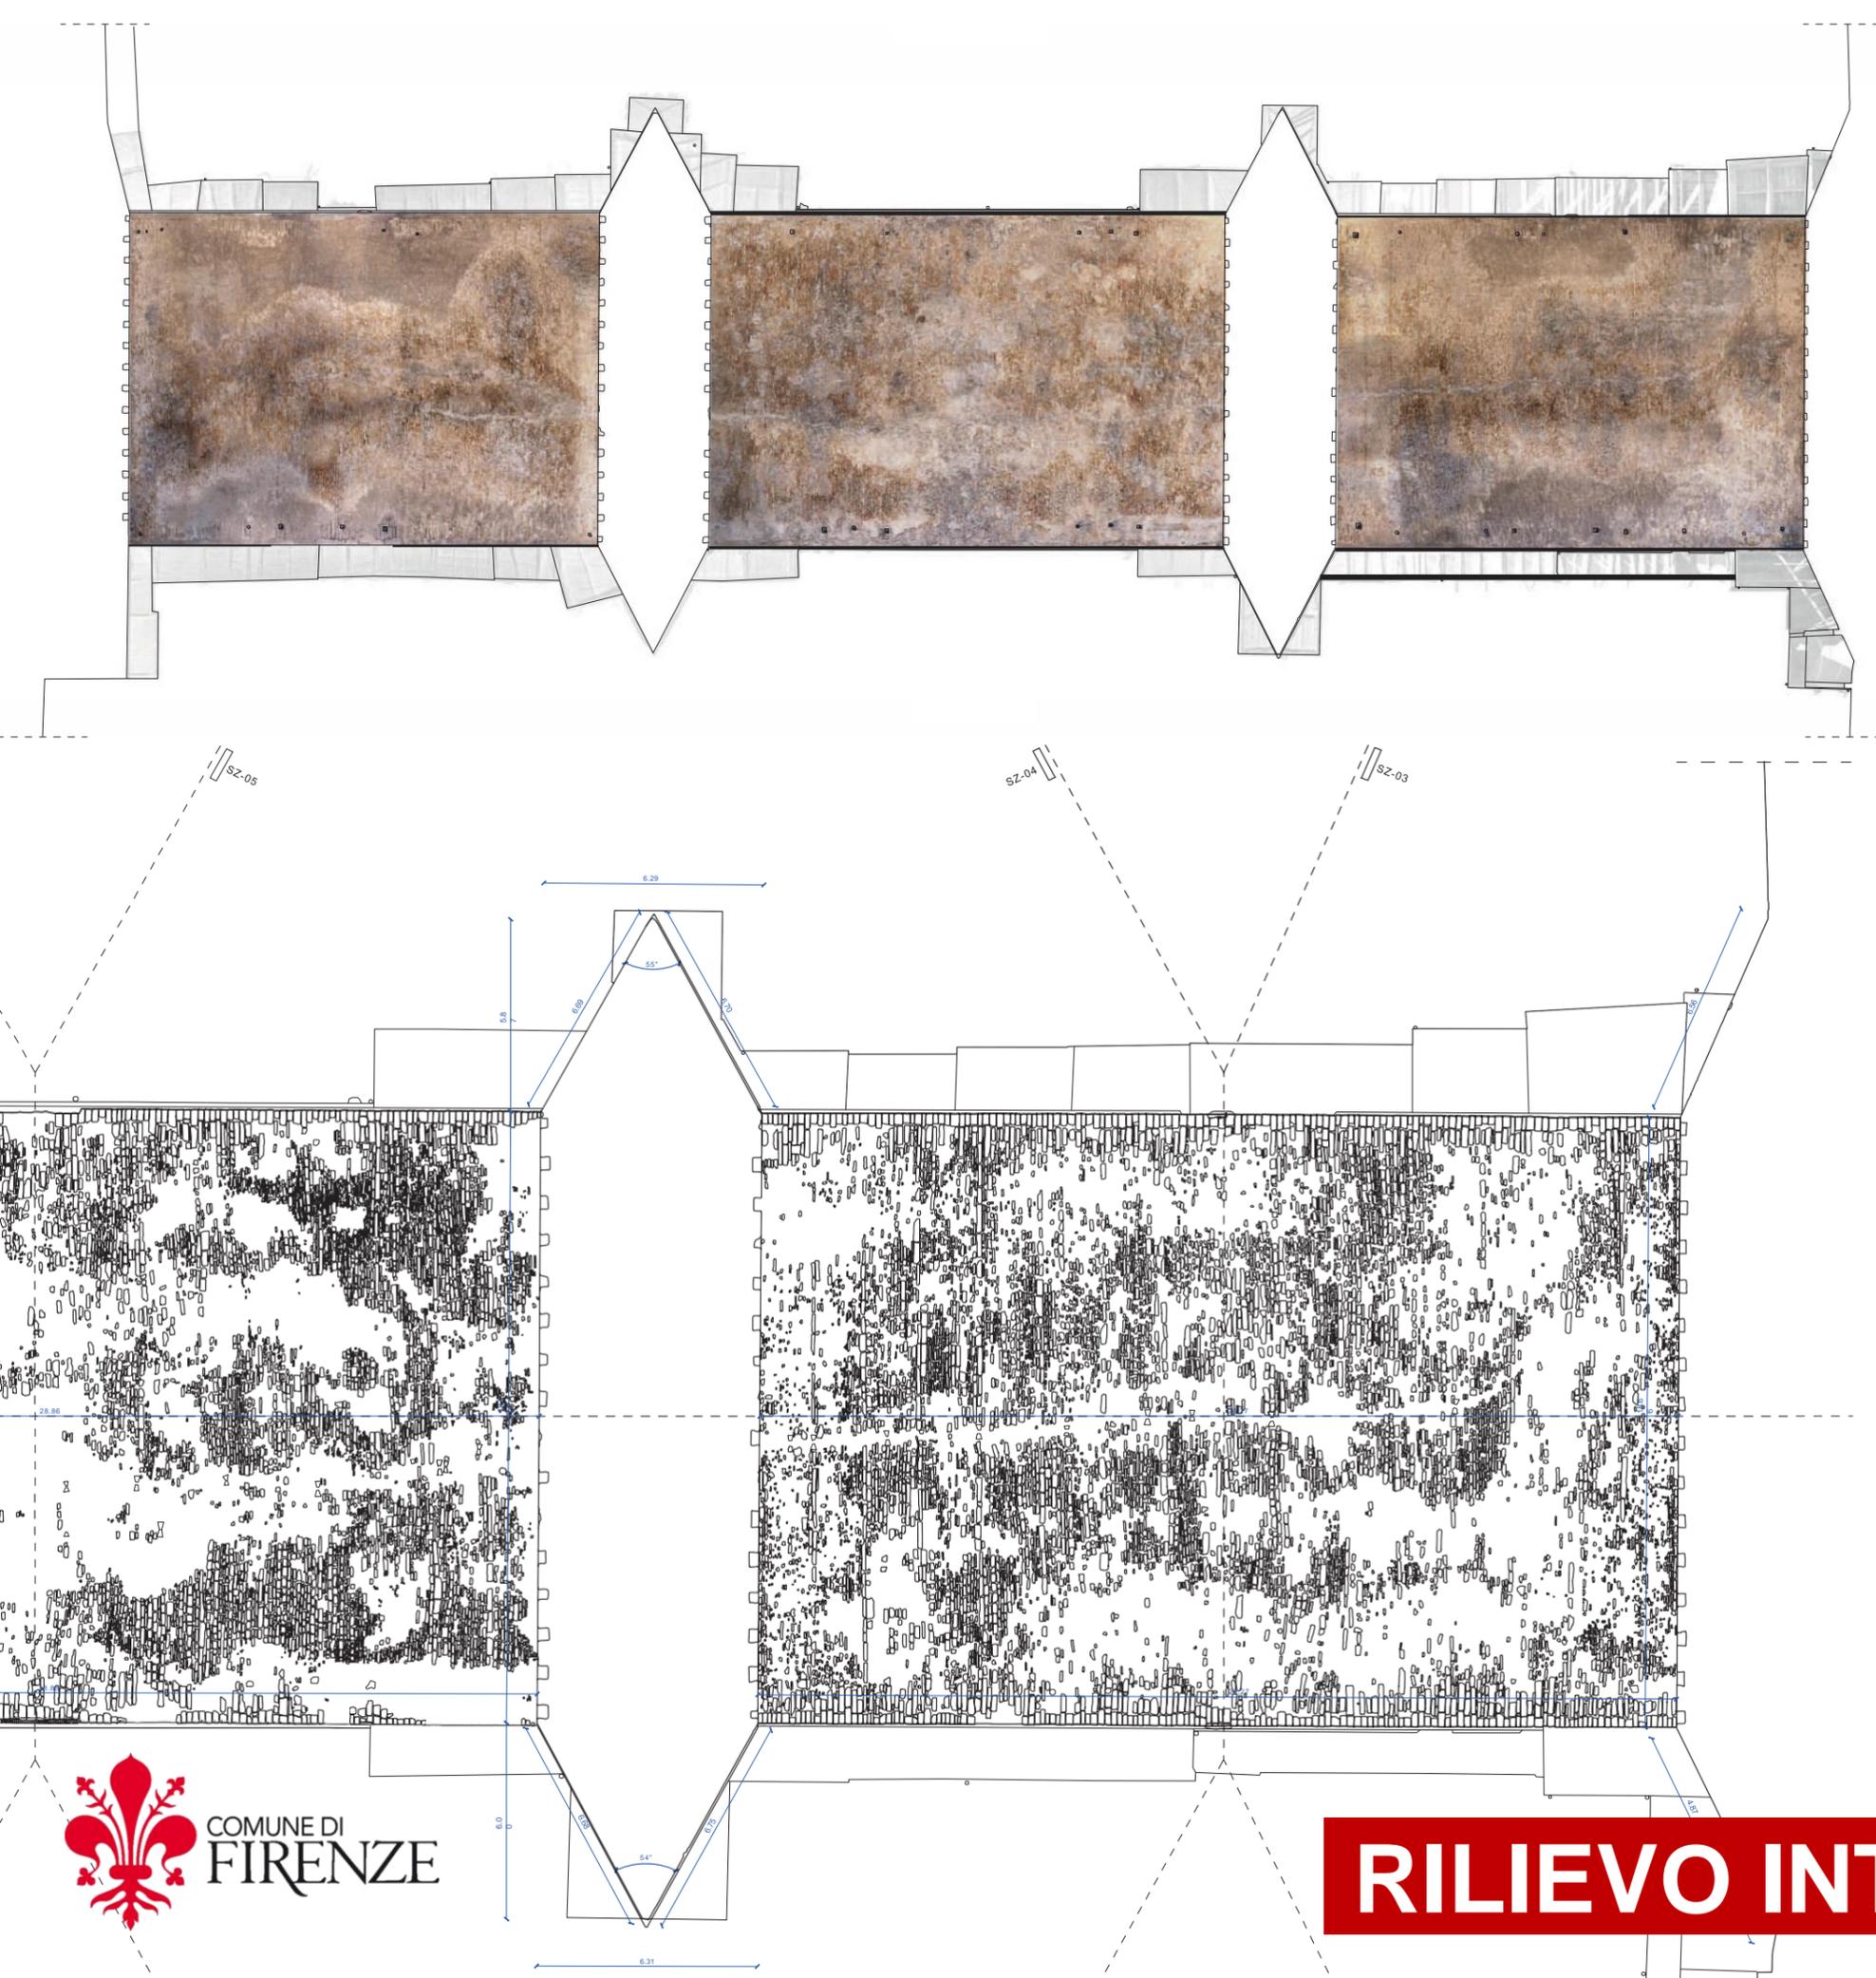
Ribassamento di 1m del piano delle platee - cinturazione delle pile e delle spalle con pali in c.a.

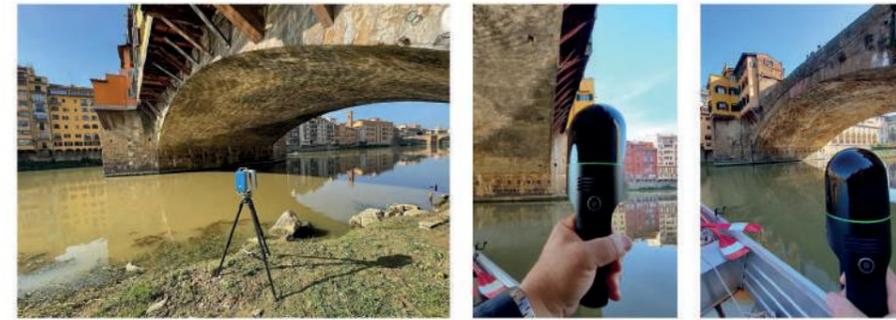
Fase di acquisizione dati metrico-morfologici delle sotto-arcate mediante strumentazione laser-scanner terrestre (Z+F Imager 5016) e mobile (Leica BLK2GO) basata su tecnologia SLAM (Simultaneous Localization And Mapping)

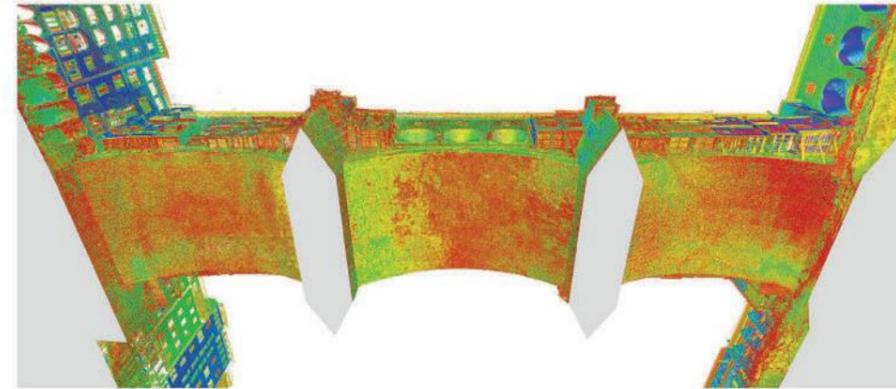
Vista dal basso verso l'alto della nuvola di punti globale elaborata dai rilievi laser-scanner, dalla cui base morfologica sono stati estratti i dati metrici per la realizzazione degli elaborati grafici tecnici

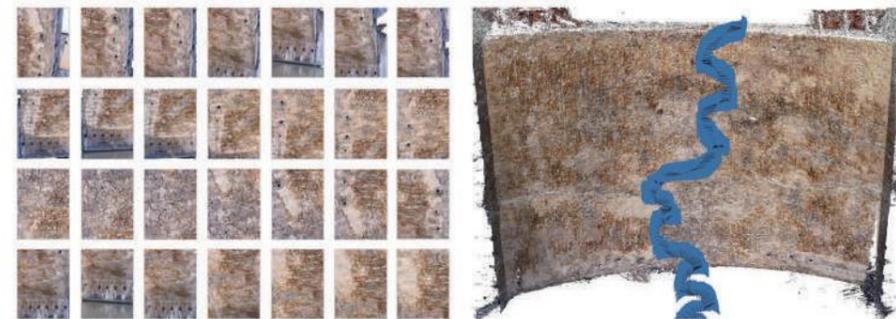
Sequenza fotografica di acquisizione necessaria per l'elaborazione di modelli fotogrammetrici dei paramenti delle sotto-arcate attraverso l'utilizzo di metodologie Structure from Motion (SfM)

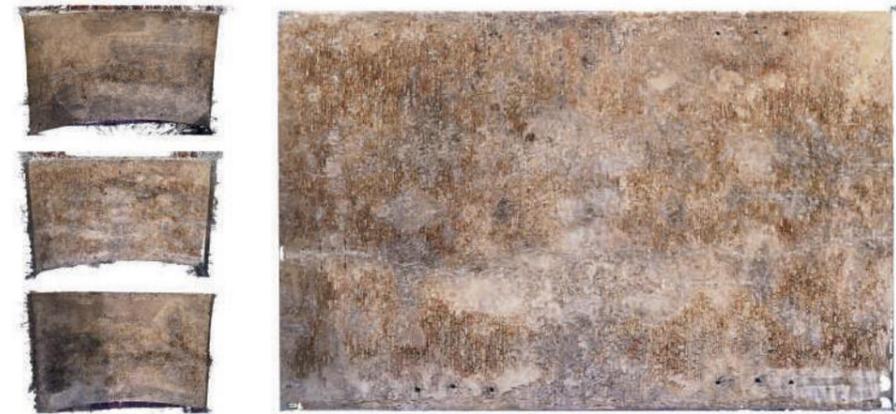
Elaborazione dei tre modelli fotogrammetrici SfM delle sotto-arcate dai quali sono state estratte viste altamente fotorealistiche e ortogonali con cui sono stati sviluppati i fotopiani, elaborati grafici necessari per lo svolgimento delle analisi diagnostiche

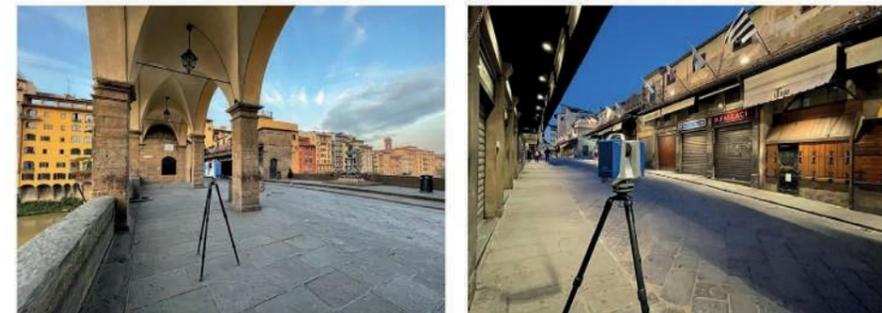
Fasi di acquisizione dati metrico-morfologici del selciato di Ponte Vecchio mediante strumentazione laser-scanner terrestre (Z+F Imager 5016)

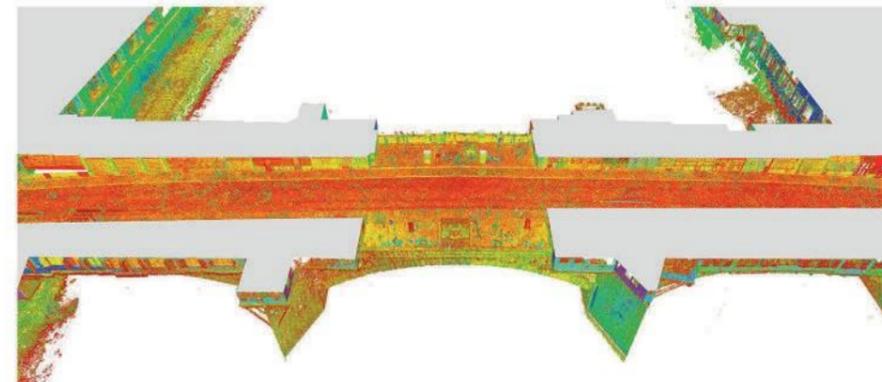
Vista prospettica della nuvola di punti globale elaborata dal rilievo laser-scanner, dalla cui base morfologica sono stati estratti i dati metrici per la realizzazione degli elaborati grafici tecnici

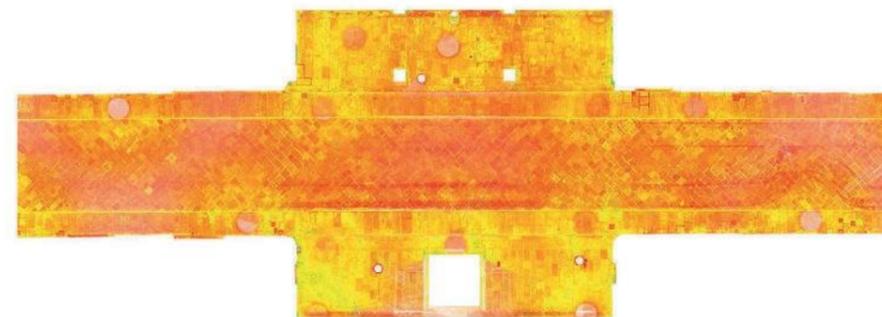
Dettaglio planimetrico della nuvola di punti del selciato del Ponte, dal quale si possono leggere chiaramente la localizzazione ed il contorno di ogni singola pietra che lo compongono

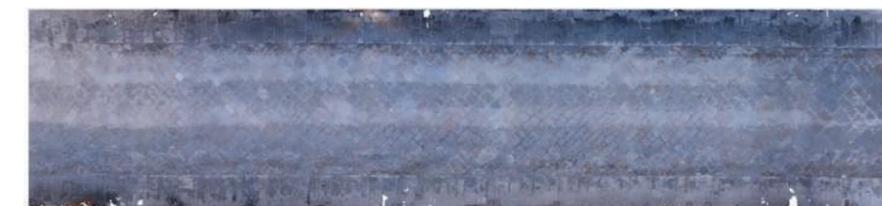
Scatti di acquisizione fotografica ed elaborazione del modello fotogrammetrico SfM di una porzione del selciato del Ponte, dal quale è stata estratta una vista altamente fotorealistiche e ortogonale con cui sono stati sviluppati i vari fotopiani.

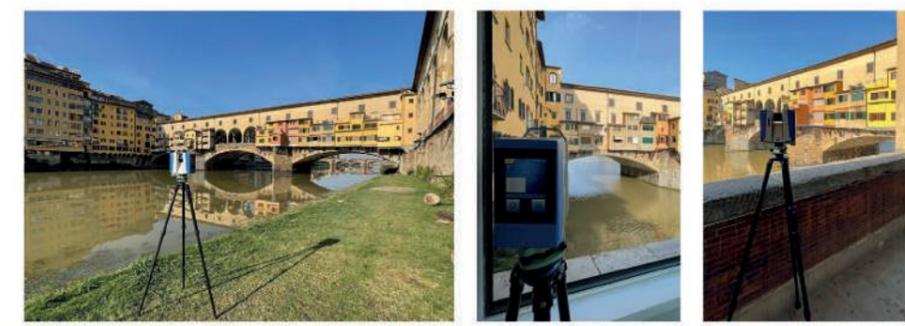
Fasi di acquisizione dati metrico-morfologici del prospetto est di Ponte Vecchio mediante strumentazione laser-scanner terrestre (Z+F Imager 5016)

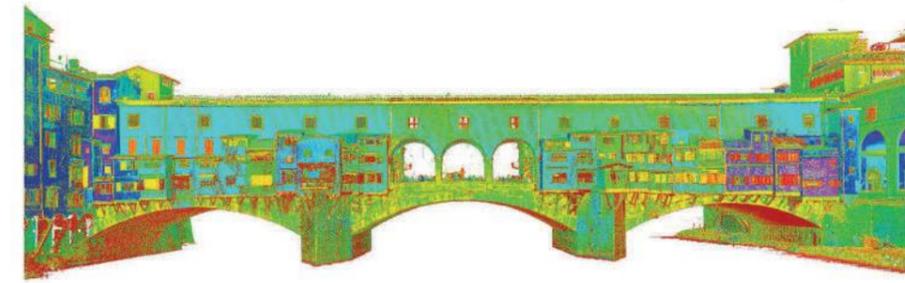
Vista prospettica della nuvola di punti globale elaborata dal rilievo laser-scanner, dalla cui base morfologica sono stati estratti i dati metrici per la realizzazione degli elaborati grafici tecnici

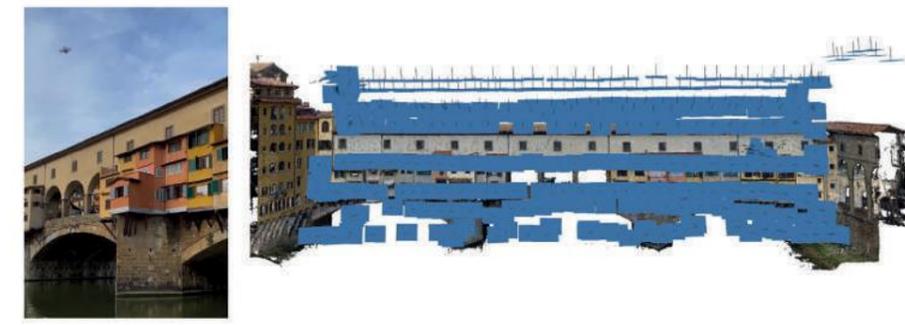
Fase di acquisizione fotografica mediante strumentazione aerea UAV (DJI Mavic Mini 2) per l'elaborazione di modelli fotogrammetrici dei paramenti del prospetto est attraverso l'utilizzo di metodologie Structure from Motion (SfM)

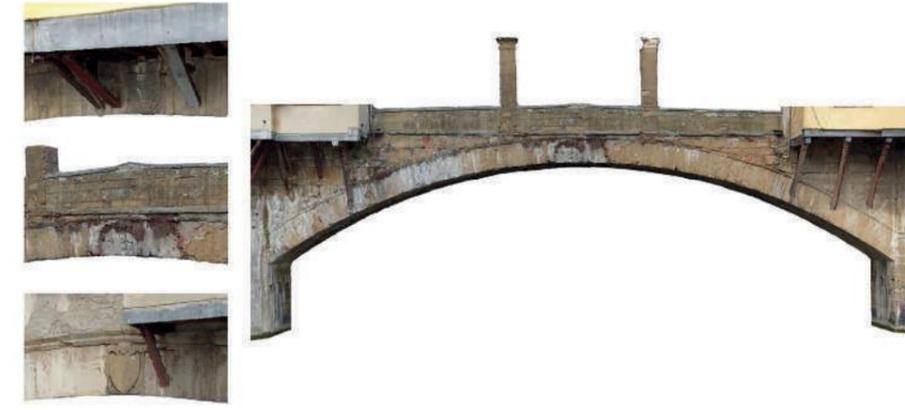
Dettagli del modello fotogrammetrico del prospetto est elaborato tramite tecniche SfM, dal quale sono state estratte viste altamente fotorealistiche e ortogonali con cui è stato sviluppato il fotopiano

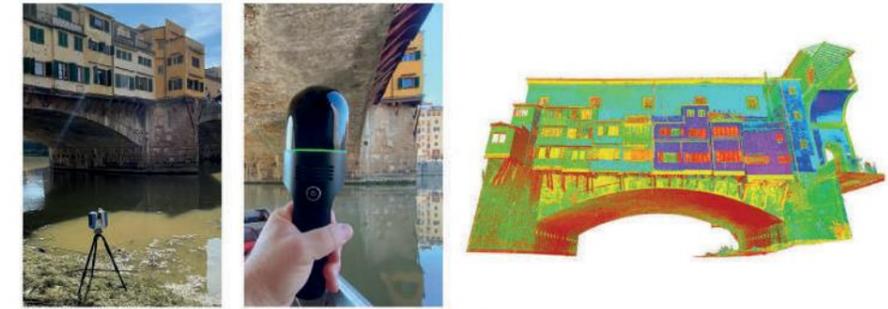
Fase di acquisizione dati metrico-morfologici dei prospetti delle pile della prima campata mediante strumentazione laser-scanner terrestre (Z+F Imager 5016) e mobile (Leica BLK2GO) basata su tecnologia SLAM (Simultaneous Localization And Mapping)

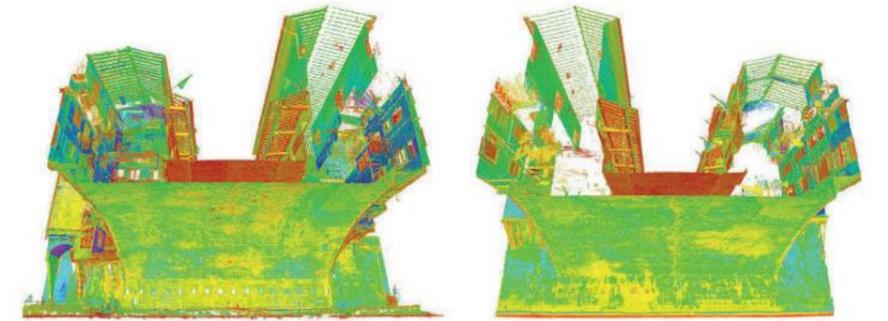
Viste prospettive della nuvola di punti relativa alla prima campata del Ponte elaborata dai rilievi laser-scanner (SZ-03 a sx e SZ-04 a dx), dalla cui base morfologica sono stati estratti i dati metrici per la realizzazione degli elaborati grafici tecnici

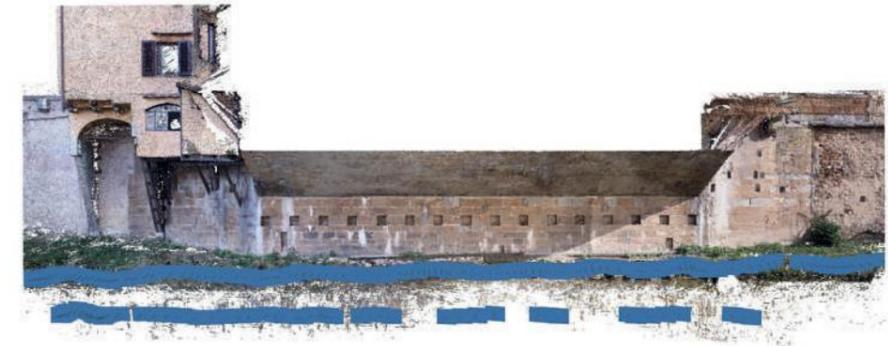
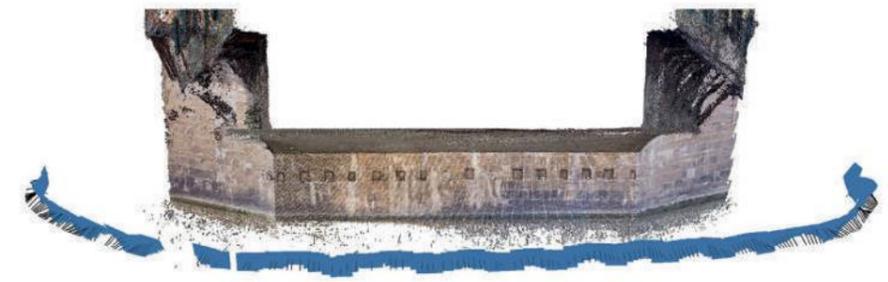
Scatti di acquisizione fotografica per la creazione dei modelli fotogrammetrici SfM dei due prospetti relativi alla prima campata (SZ-03 sopra, SZ-04 sotto), da cui sono state estratte vista altamente fotorealistiche e ortogonali ai paramenti per lo sviluppo dei fotopiani

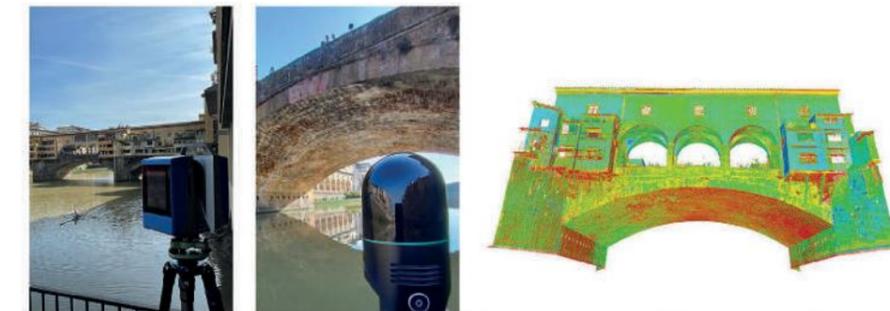
Fase di acquisizione dati metrico-morfologici dei prospetti delle pile della seconda campata mediante strumentazione laser-scanner terrestre (Z+F Imager 5016) e mobile (Leica BLK2GO) basata su tecnologia SLAM (Simultaneous Localization And Mapping)

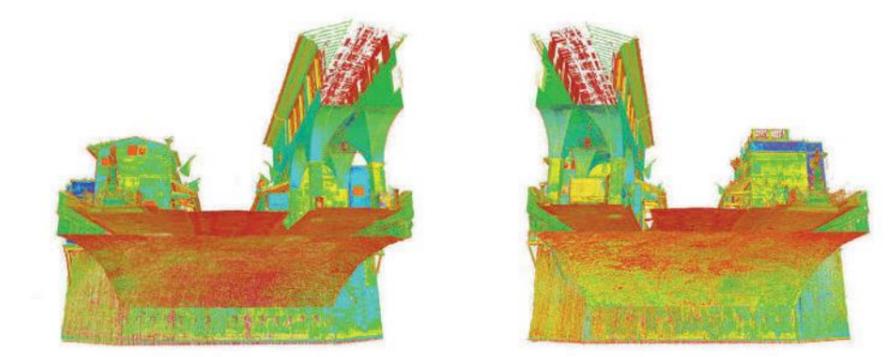
Viste prospettive della nuvola di punti relativa alla seconda campata del Ponte elaborata dai rilievi laser-scanner (SZ-05 a sx e SZ-06 a dx), dalla cui base morfologica sono stati estratti i dati metrici per la realizzazione degli elaborati grafici tecnici

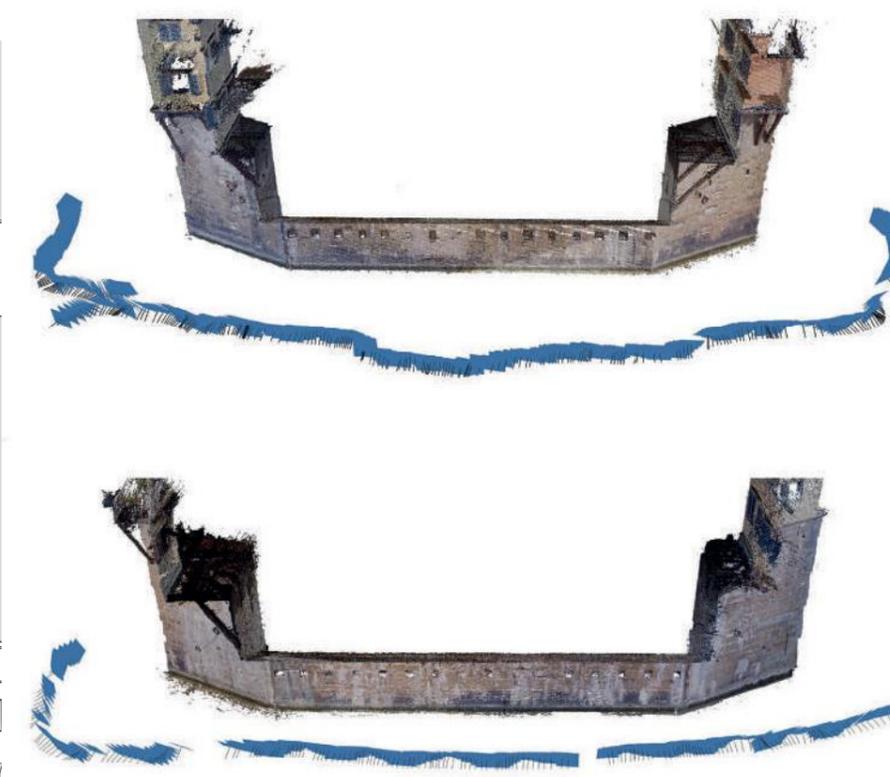
Scatti di acquisizione fotografica per la creazione dei modelli fotogrammetrici SfM dei due prospetti relativi alla seconda campata (SZ-05 sopra, SZ-06 sotto), da cui sono state estratte vista altamente fotorealistiche e ortogonali ai paramenti per lo sviluppo dei fotopiani

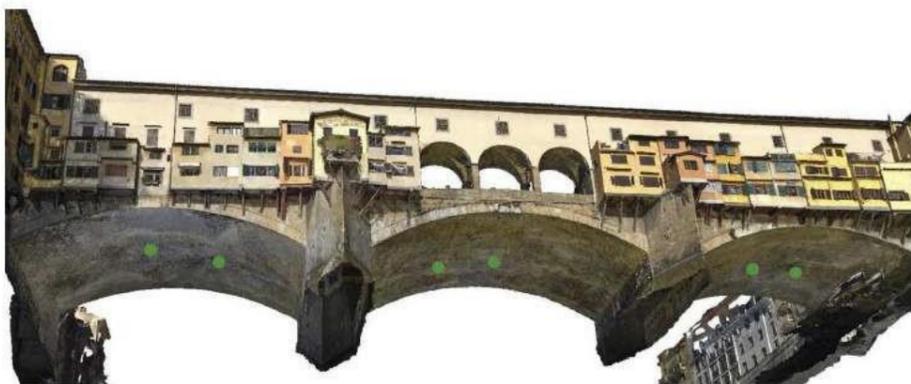
Estensimetri

I 6 estensimetri di precisione sono installati a cavallo della lesione longitudinale che interessa le tre campate del ponte. Su ciascun arco sono quindi stati installati 2 estensimetri nei punti in cui la lesione appariva più evidente ed attiva, come localizzato nella seguente immagine.

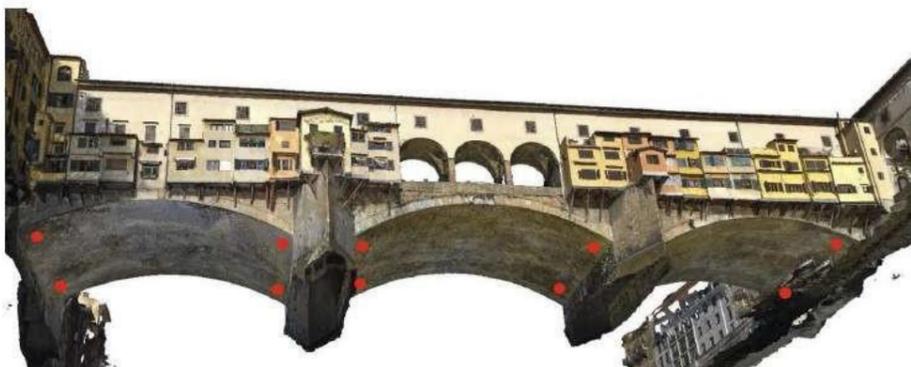
Martinetti piatti strumentati

I 12 martinetti piatti strumentati sono installati alle reni degli archi delle tre campate, che accolgono quindi 4 martinetti ciascuna, come localizzato nella seguente immagine.

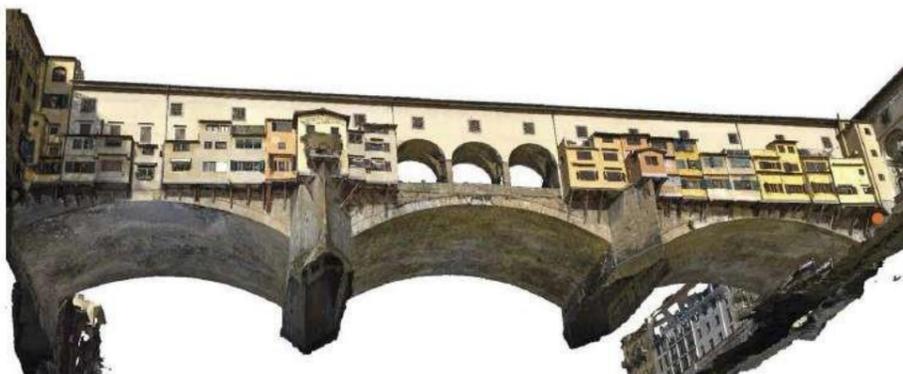
Quadro elettrico ed armadio tecnico

Il quadro elettrico e l'armadio tecnico contenente sia il sistema di acquisizione sia il sistema di trasmissione dati sono installati in corrispondenza del lato di monte della spalla destra del ponte come localizzato nella seguente immagine.

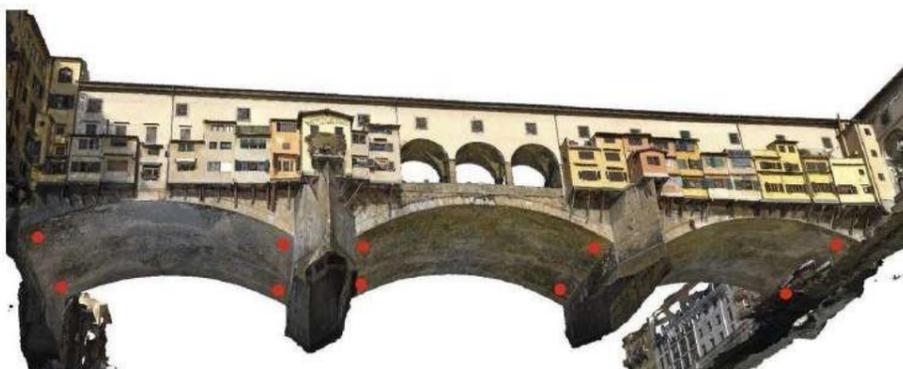
Inclinometri triassiali di precisione

I 12 inclinometri triassiali di precisione sono installati alle reni degli archi delle tre campate, che accolgono quindi 4 inclinometri ciascuna, come localizzato nella seguente immagine.

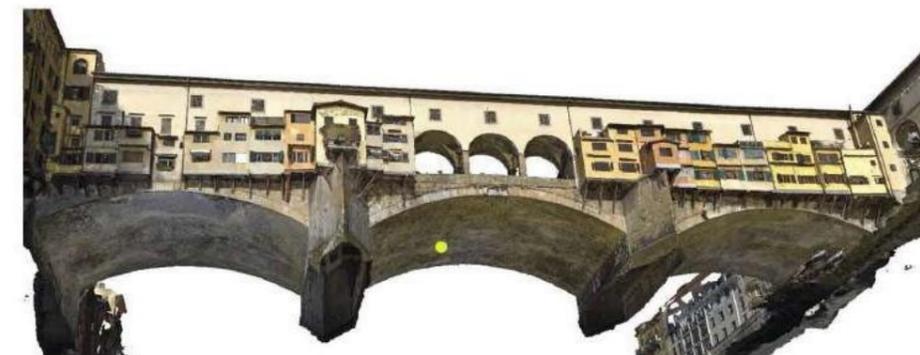
Strain-gauge su cavo

In corrispondenza di uno dei cavi da precompressione della campata centrale è stato installato uno strain-gauge a corda vibrante che permette di monitorare le deformazioni del cavo, come localizzato nella seguente immagine.

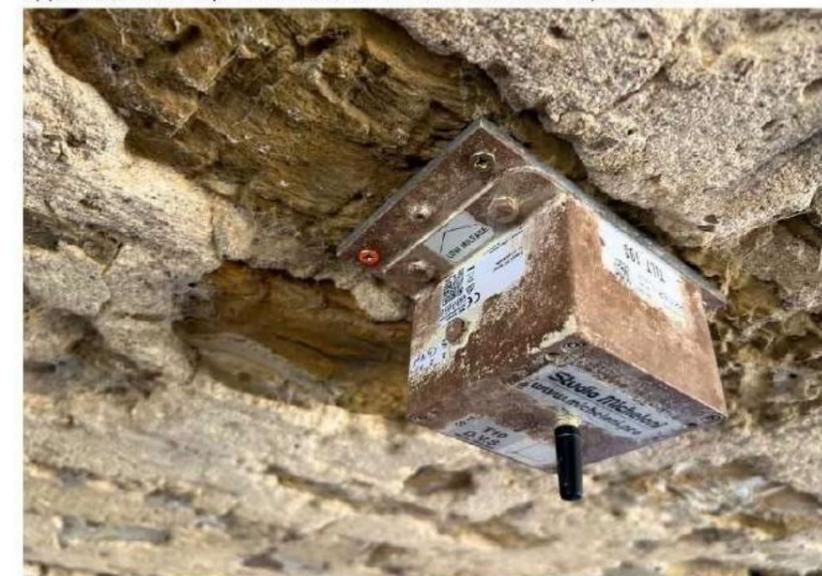
inclinometri di precisione

Di seguito si riportano le immagini di alcuni strumenti installati, che sono stati opportunamente dipinti in modo da minimizzare il loro impatto visivo.
